## **Analisis Kerusakan Perkerasan Jalan Dan Estimasi Biaya Perbaikan Pada Ruas Jalan Amanhuse Kota Ambon**

**Hasana Bolkia Kaliky<sup>1</sup>, Selviana Walsen<sup>2</sup>, Juvrianto Chrissunday Jakob<sup>3</sup>**

<sup>1,2,3</sup> Jurusan Teknik Sipil, Politeknik Negeri Ambon, Indonesia

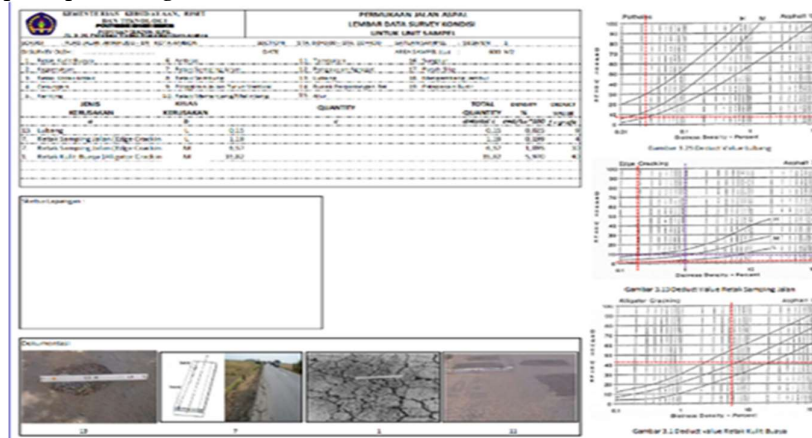
Gambar 1. Perhitungan nilai *Density* dan grafik *Deduct Value*

Perhitungan nilai *density* dan grafik *Deduct Value* dapat menurut jenis kerusakan jalan per segmen dapat dilihat pada perhitungan berikut ini
