Penilaian Kondisi Jembatan Berdasarkan Analisis Tingkat Kerusakan dengan Metode *Bridge Management System*

Penelitian ini mengevaluasi kinerja dan tingkat kerusakan struktur atas pada tiga jembatan di Ruas Jalan Desa Ahuru menggunakan metode Bridge Management System (BMS) yang diintegrasikan dengan data Lalu Lintas Harian Rata-rata (LHR). Hasil penelitian menunjukkan bahwa Jembatan Way Hoka memiliki LHR 405 kendaraan/jam dengan kondisi rusak berat, sehingga memerlukan rehabilitasi. Sementara itu, Jembatan Way Air Huru (LHR 379 kendaraan/jam) dan Jembatan Way Air Kuning (LHR 206 kendaraan/jam) berada dalam kondisi rusak ringan yang membutuhkan pemeliharaan rutin atau berkala. Berdasarkan temuan ini, Dinas Pekerjaan Umum diharapkan segera melakukan penanganan preventif maupun korektif guna menjaga aspek keselamatan dan kenyamanan pengguna jalan serta mencegah kerusakan struktural yang lebih parah atau keruntuhan total di masa mendatang.

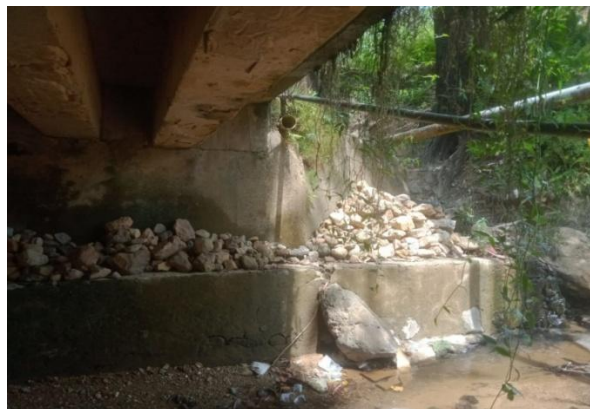
Gambar 1.
Struktur Utama Jembatan Way Hoka

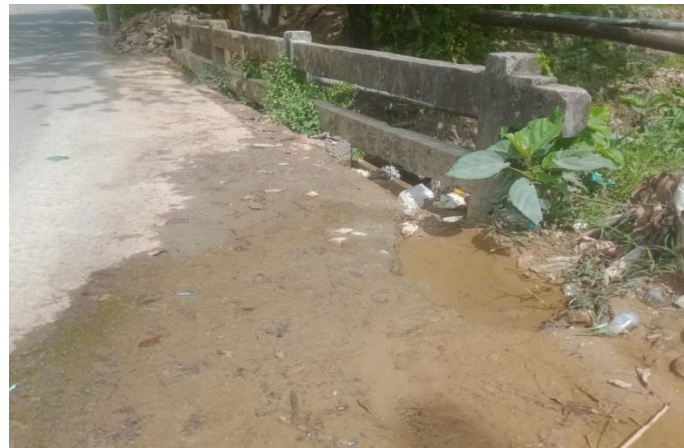
Gambar 2.

Pipa cucuran atau drainase lantai yang tersumbat pada jembatan Way Hoka ini tertutup oleh adanya tanah dan tumbuhan hal ini dapat mengakibatkan genangan air dan tidak teraturnya aliran air yang akan menyebabkan erosi disekitar kepala jembatan.

Pipa cucuran atau drainase lantai yang tersumbat
